**RL 322**

# **RELATÓRIO TÉCNICO: INVESTIGAÇÕES GEOTÉCNICAS**

SONDAGEM MISTA

OBRA: PROJETO PARA RECONSTRUÇÃO DE PONTE SOBRE O RIO  
JATIBOCAS: 40° 53' 16,1" W / 19° 57' 43,8" S

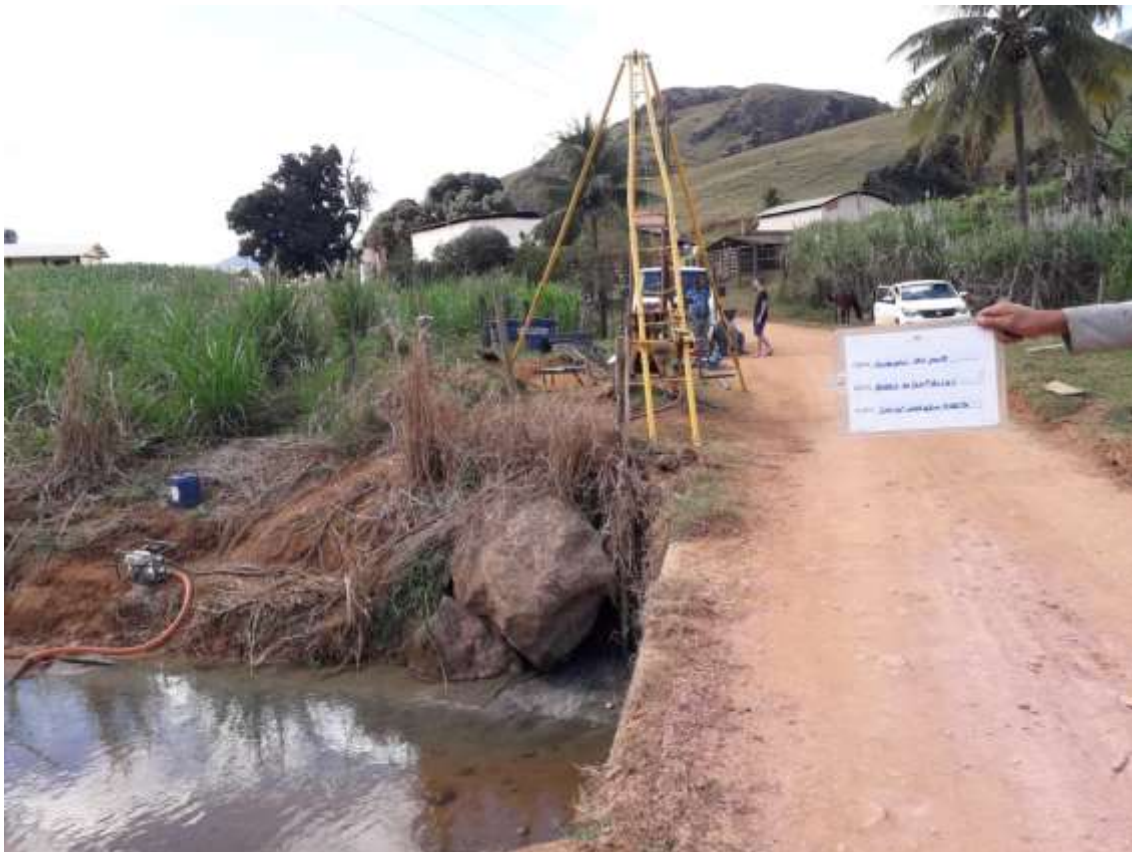
**SM-01**

Instalação do furo SM-01

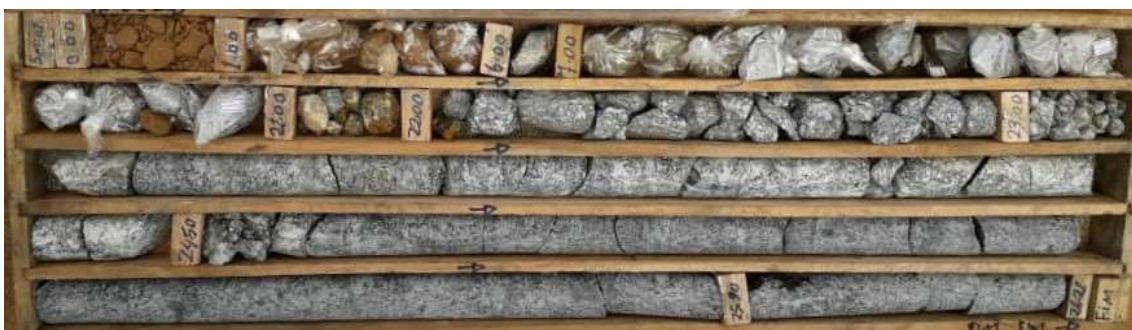
Amostragem do furo SM-01

As amostras obtidas durante a perfuração são acondicionados em caixas de madeira aplainada feitas criteriosamente de maneira a serem mantidas as posições relativas dos testemunhos coletados na ordem em que são retirados durante a perfuração. Feito isso, é feita análise tátil-visual dos testemunhos, que objetiva determinar os seguintes parâmetros:

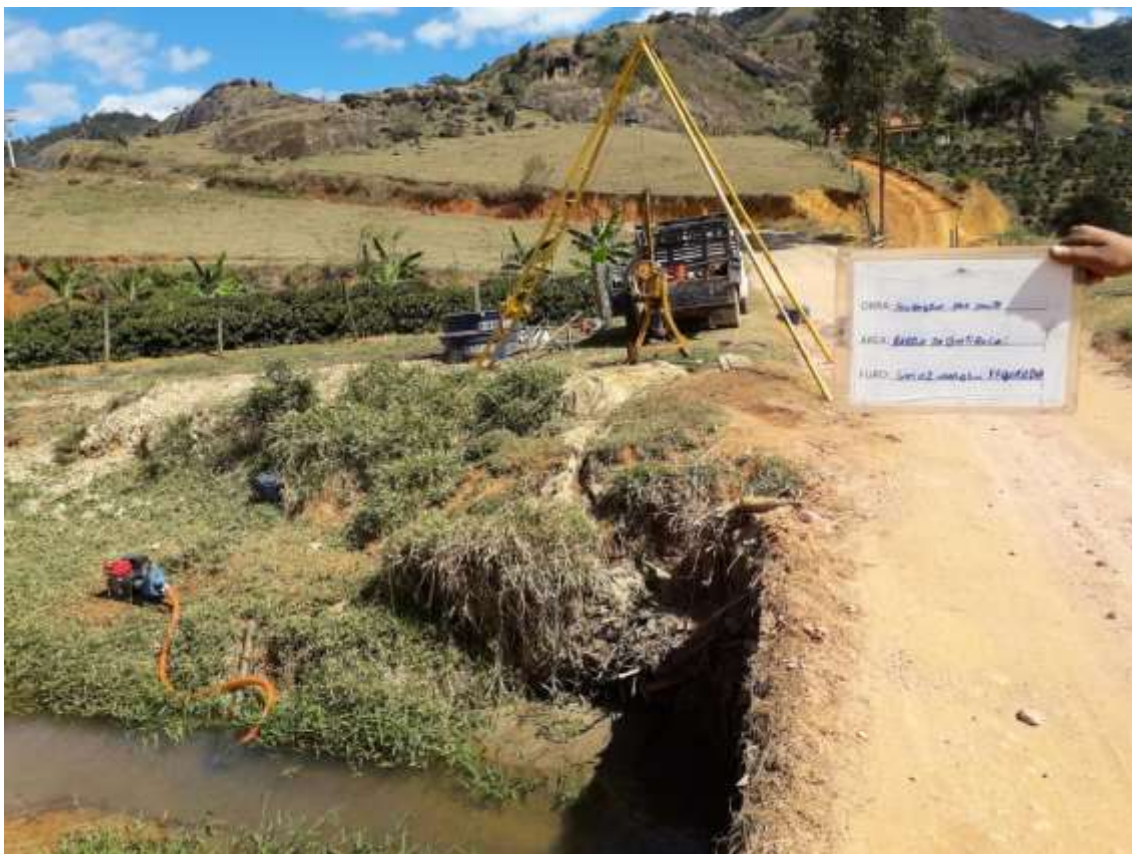
## SM-02

Instalação do furo SM-02

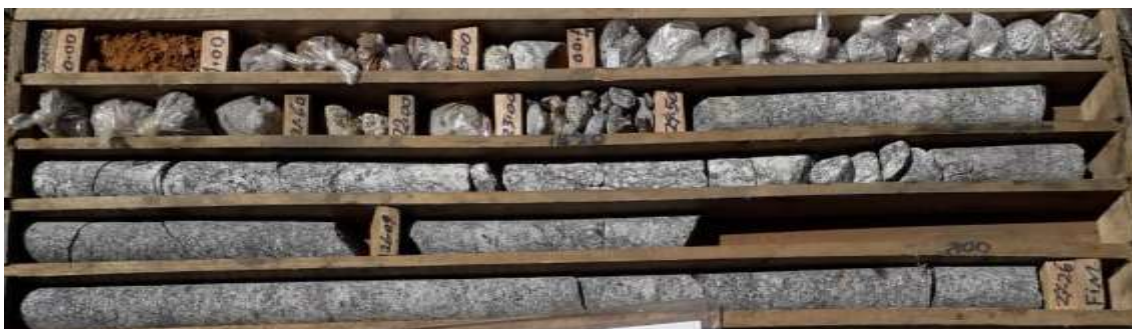
Amostragem do furo SM-02
